# การวางและการตรวจสอบแพคเกจน้ำประจําที่ ในทะเลอันดามัน โดยกรมประมง

# การวางและพื้นที่วางแพ

# การตรวจสอบแพและการรวมฝูงปลา โดยเรือสำรวจประมงจุฬารัตน์ ปี 2552

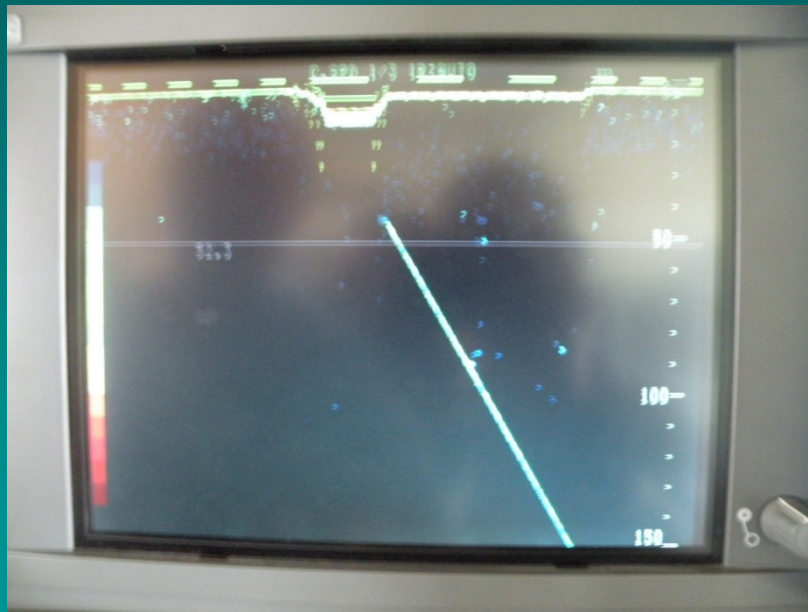
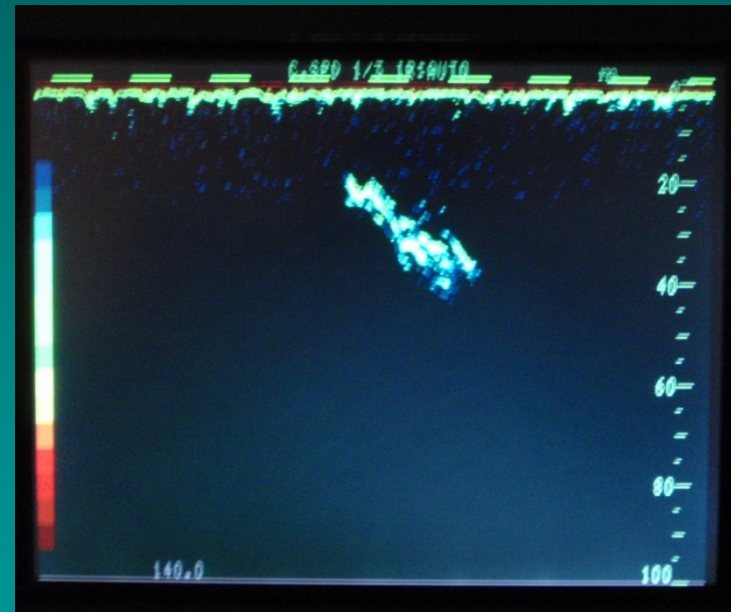
ผลการตรวจด้วย Echo sounder
